190 SL

MERCEDES-BENZ 190 SL-CLUB. E.V.

Restaurationsbericht (Teil IX) · JETZT WIRD'S GLÄNZEND: die neue Lackierung

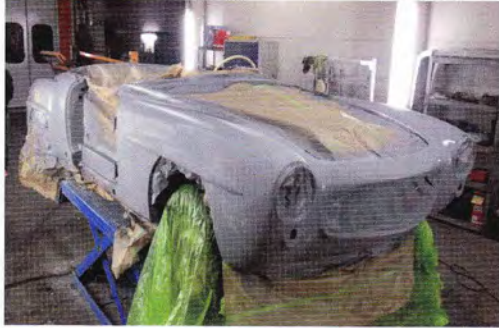
Bei dem nächsten Arbeitsschritt wurde der Füller inklusive Korrosionsschutz aufgetragen (3.) und sorgfältig geschliffen. Bei dem Lack haben wir uns, wie von Wolfgang Psaar empfohlen, für den Oldtimer Basislack mit Klarlack entschieden, welchen wir uns an dem Reverenz 190er angesehen haben. Dieser war im Farbton silber lackiert, was mit

3. Füller, inklusive Korrosionsschutz

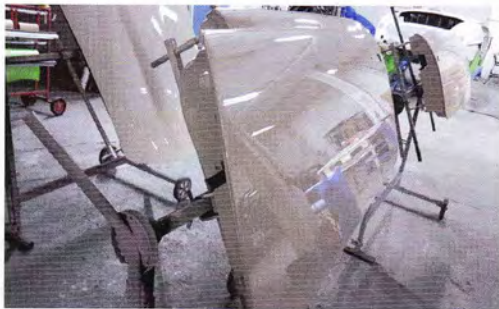
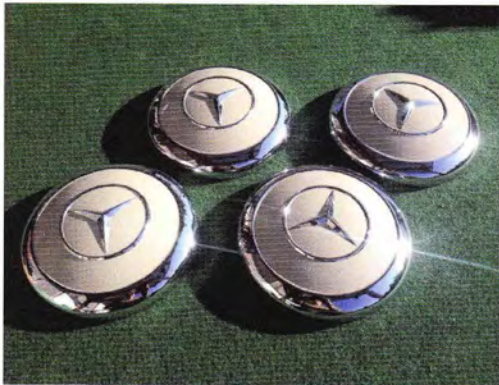
4. Die ersten fertigen Teile

Alle demontierten Teile wie z.B. Türen und Hauben (4.) wurden zuerst lackiert, anschließend kam die Karosserie an die Reihe.

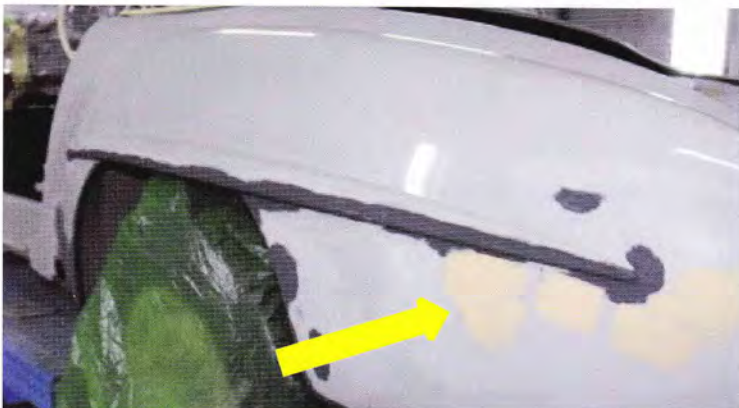
Anschließend sind diese Stellen dünn überspachtelt worden (2.).

2. Spachtel

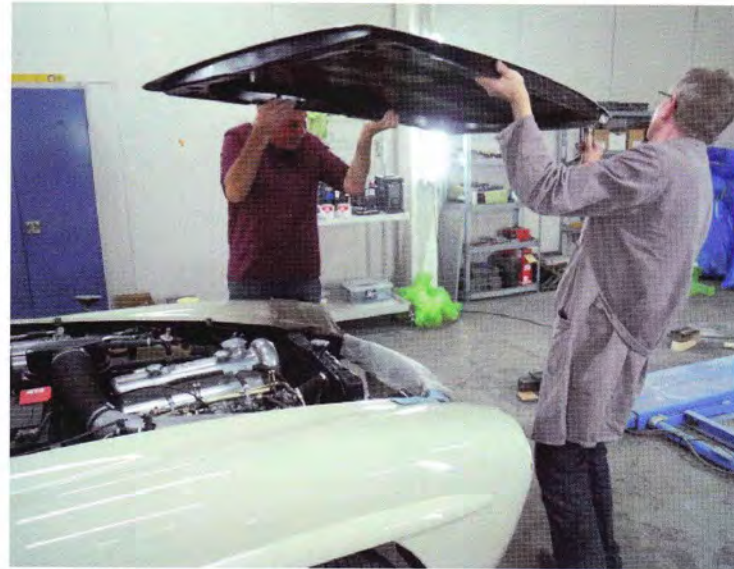
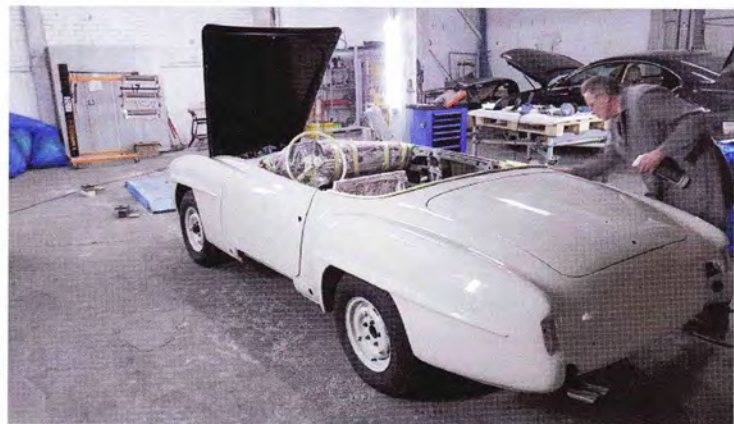
6. Abschließende Polierarbeiten am Lack

Psaar mit dem letzten Schritt, das Schleifen des Klarlack's loslegen konnte.

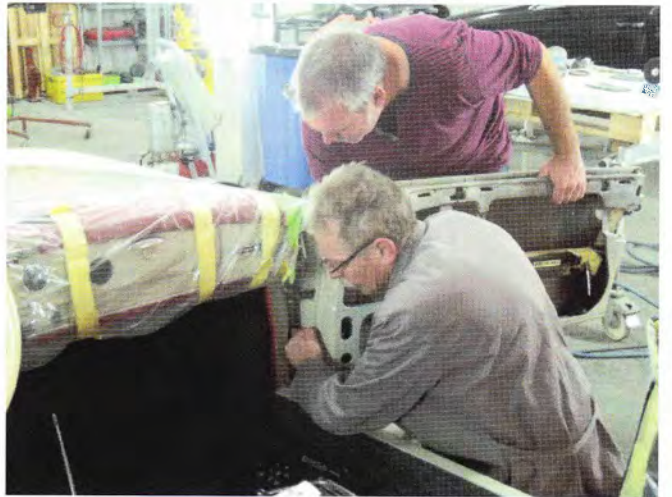
5. Montage der Türen

Montagearbeiten an, Hauben und Türen haben wir ge-

meinsam montiert und ausgerichtet (5.), bevor Wolfgang

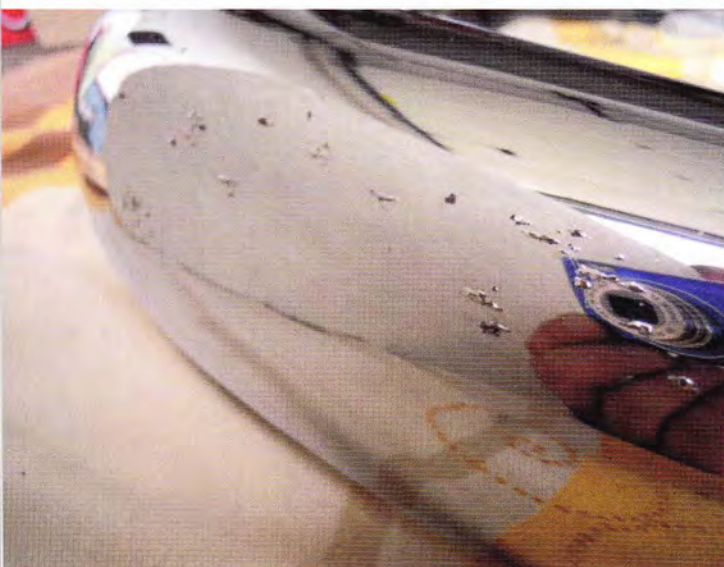
Parallel zu den Lackierarbeiten habe ich mich mit den Chromteilen beschäftigt, da einige Stoßstangenteile Rostpickel oder Kratzer aufweisen, gingen alle Teile zum neu verchromen, so dass sie später auch einen einheitlichen Glanz haben.

Roststellen an der Stoßstange
